LAUDO TÉCNICO DE VISTORIA
PÓRTICO DE ENTRADA
DO
HOSPITAL GUILHERME ÁLVARO

Rua Oswaldo Cruz 197, Embaré - Santos - SP

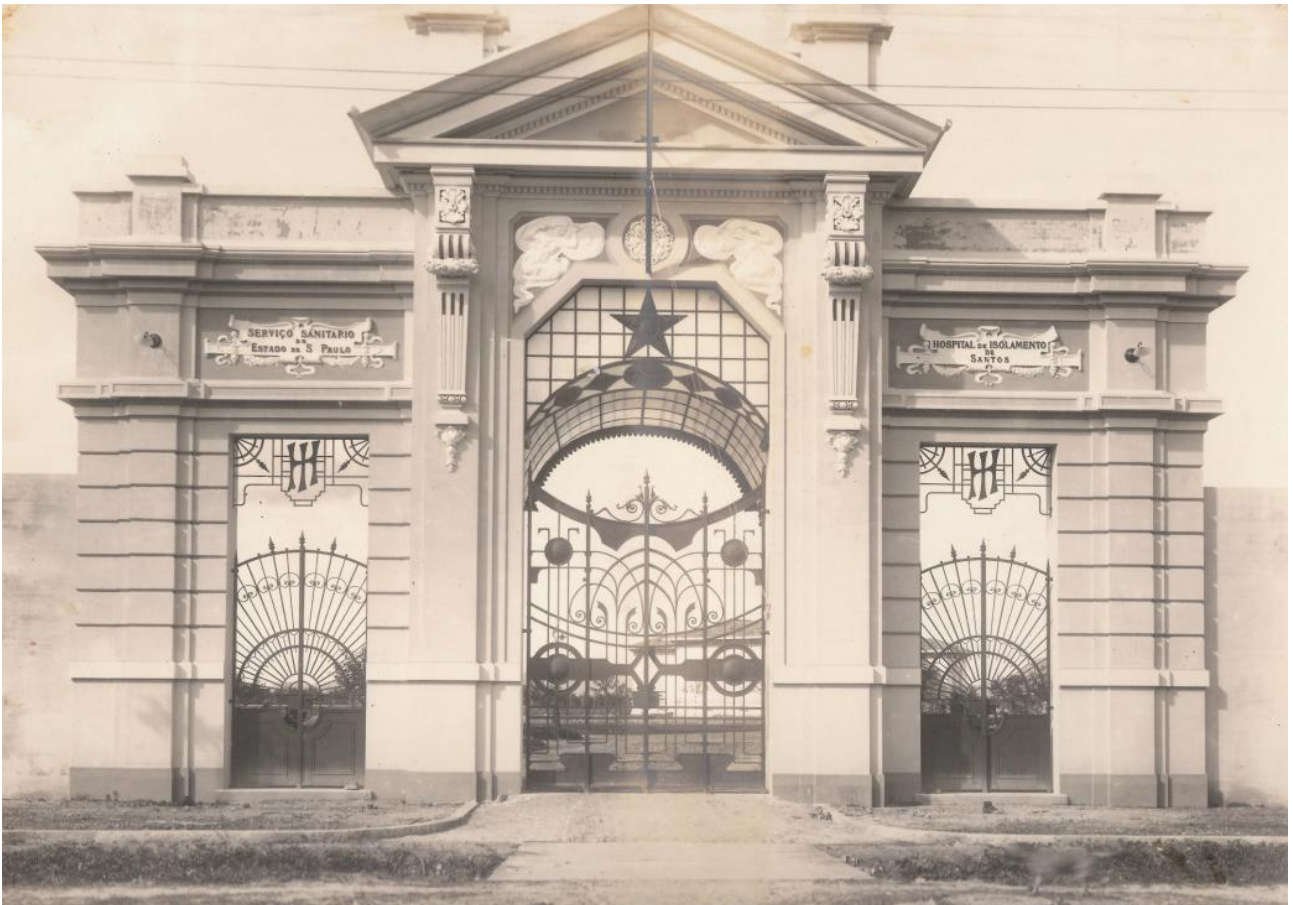
Comparando a foto de 1913 com a situação atual, observamos que foram feitos acréscimos posteriores, respeitando apenas os vãos originais, em largura e altura. A espessura original do pórtico é de 0,75 m. Esta foto, sem data (provavelmente de 1913), mostrando o verso do pórtico, comprova a tese de que não havia nada além do pórtico.

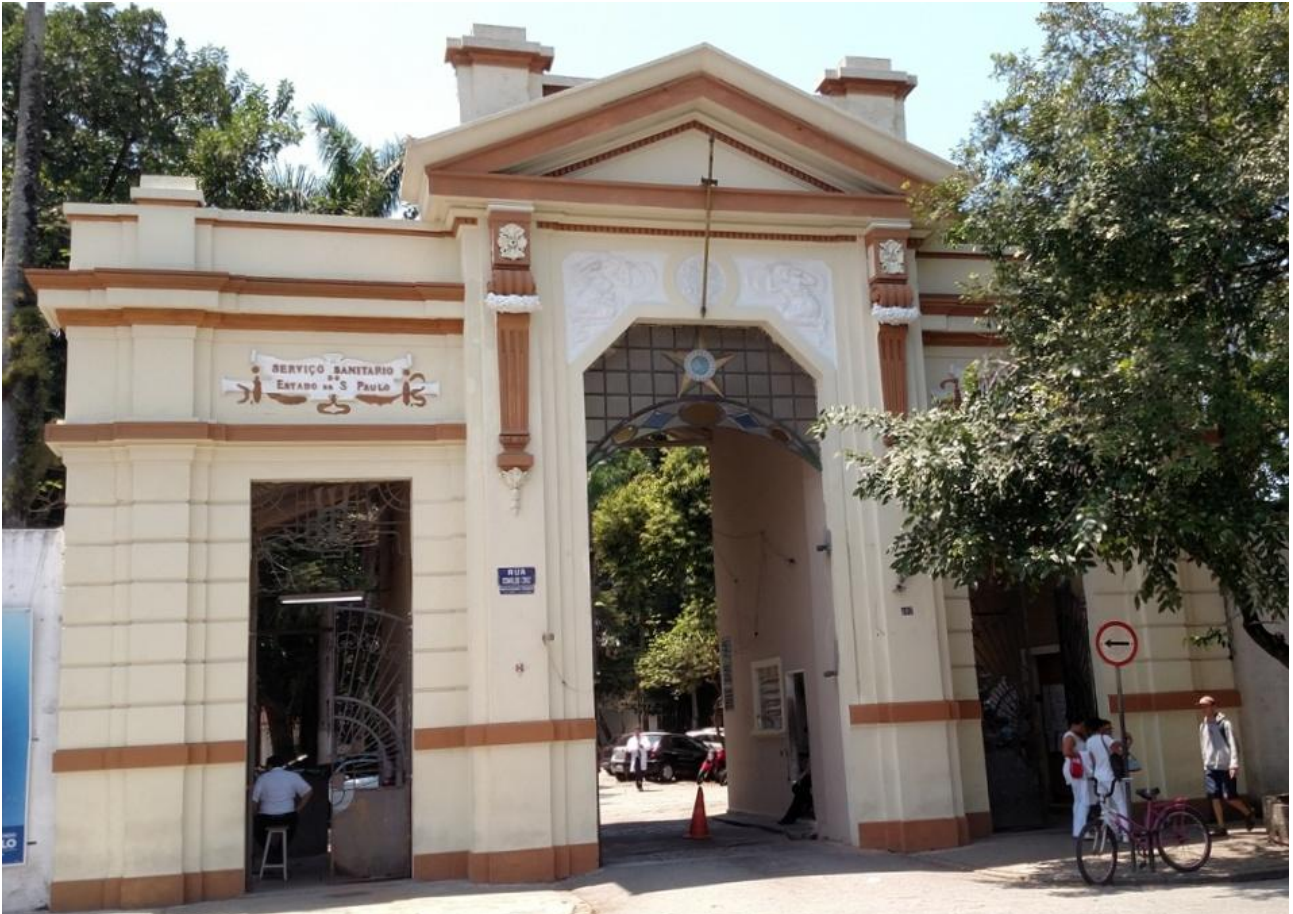
Avaliando a Carta de Veneza (1964), que prega a separação literal entre o pórtico original e as reformas e acréscimos executados sem critério ao longo dos anos, optamos em acordo com a Secretaria de Saúde do Estado de São Paulo, por preservar parte da obra que se tornou “antiga” também. O projeto privilegiará a restauração encontrando solução técnica para os espaços de serviços acrescidos ao longo de 104 anos.

Foram construídos cabines para identificação e acesso, recepção e sala de espera (área de 50,00 m²) e sanitários (não existe Wc PNE), guaritas de segurança, copa e sanitários de funcionários, etc.
