LAUDO TÉCNICO DE VISTORIA
PÓRTICO DE ENTRADA
DO
HOSPITAL GUILHERME ÁLVARO

Rua Oswaldo Cruz 197, Embaré - Santos - SP

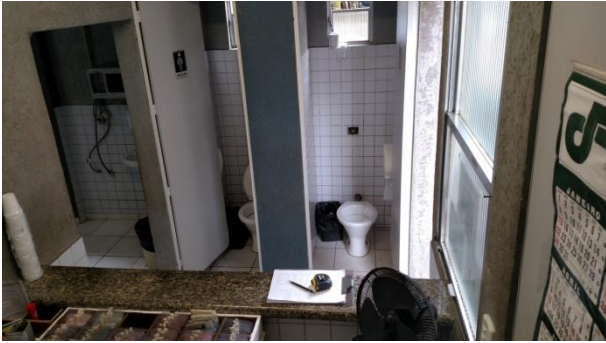
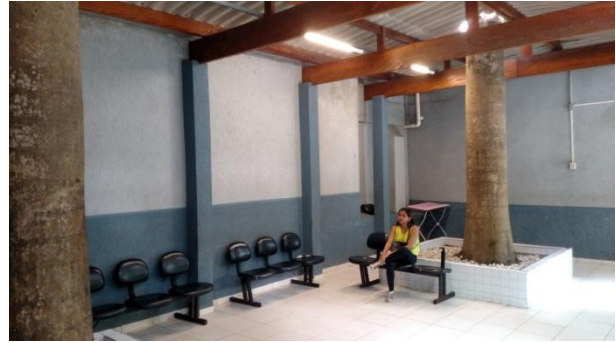
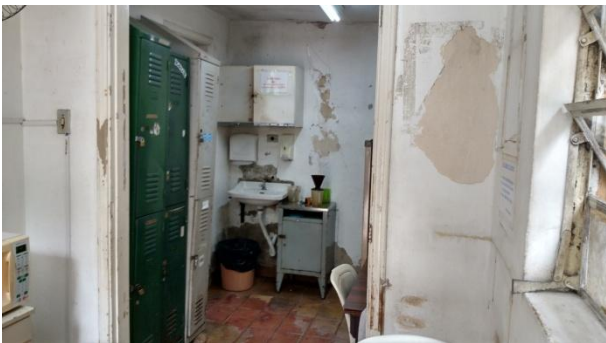
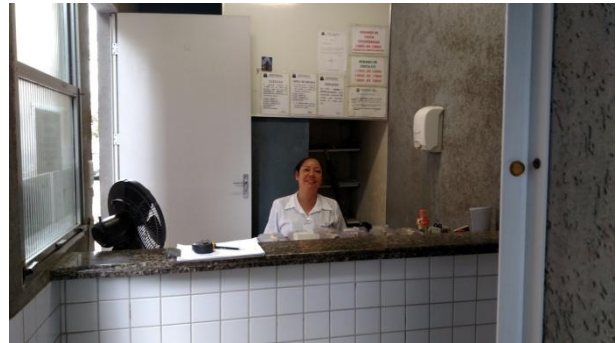
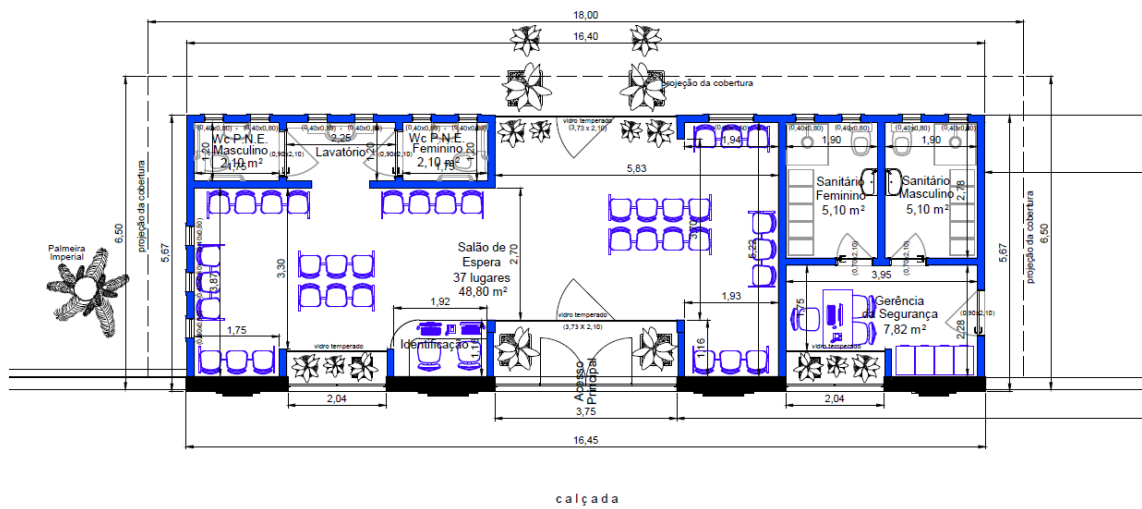
Foram construídos cabines para identificação e acesso, recepção e sala de espera (área de 50,00 m²) e sanitários (não existe Wc PNE), guaritas de segurança, copa e sanitários de funcionários, etc.
