# IMPLANTAÇÃO GERAL

## CLASSIFICAÇÃO DA EDIFICAÇÃO

Ocupação: SERVIÇO DE SAÚDE E INSTITUCIONAL  
 Legislação Aplicada: - DECRETO 56.819/11  
 RISCO DE INCÊNDIO: BAIXO (CARGA DE INCÊNDIO=300MJ/m²)

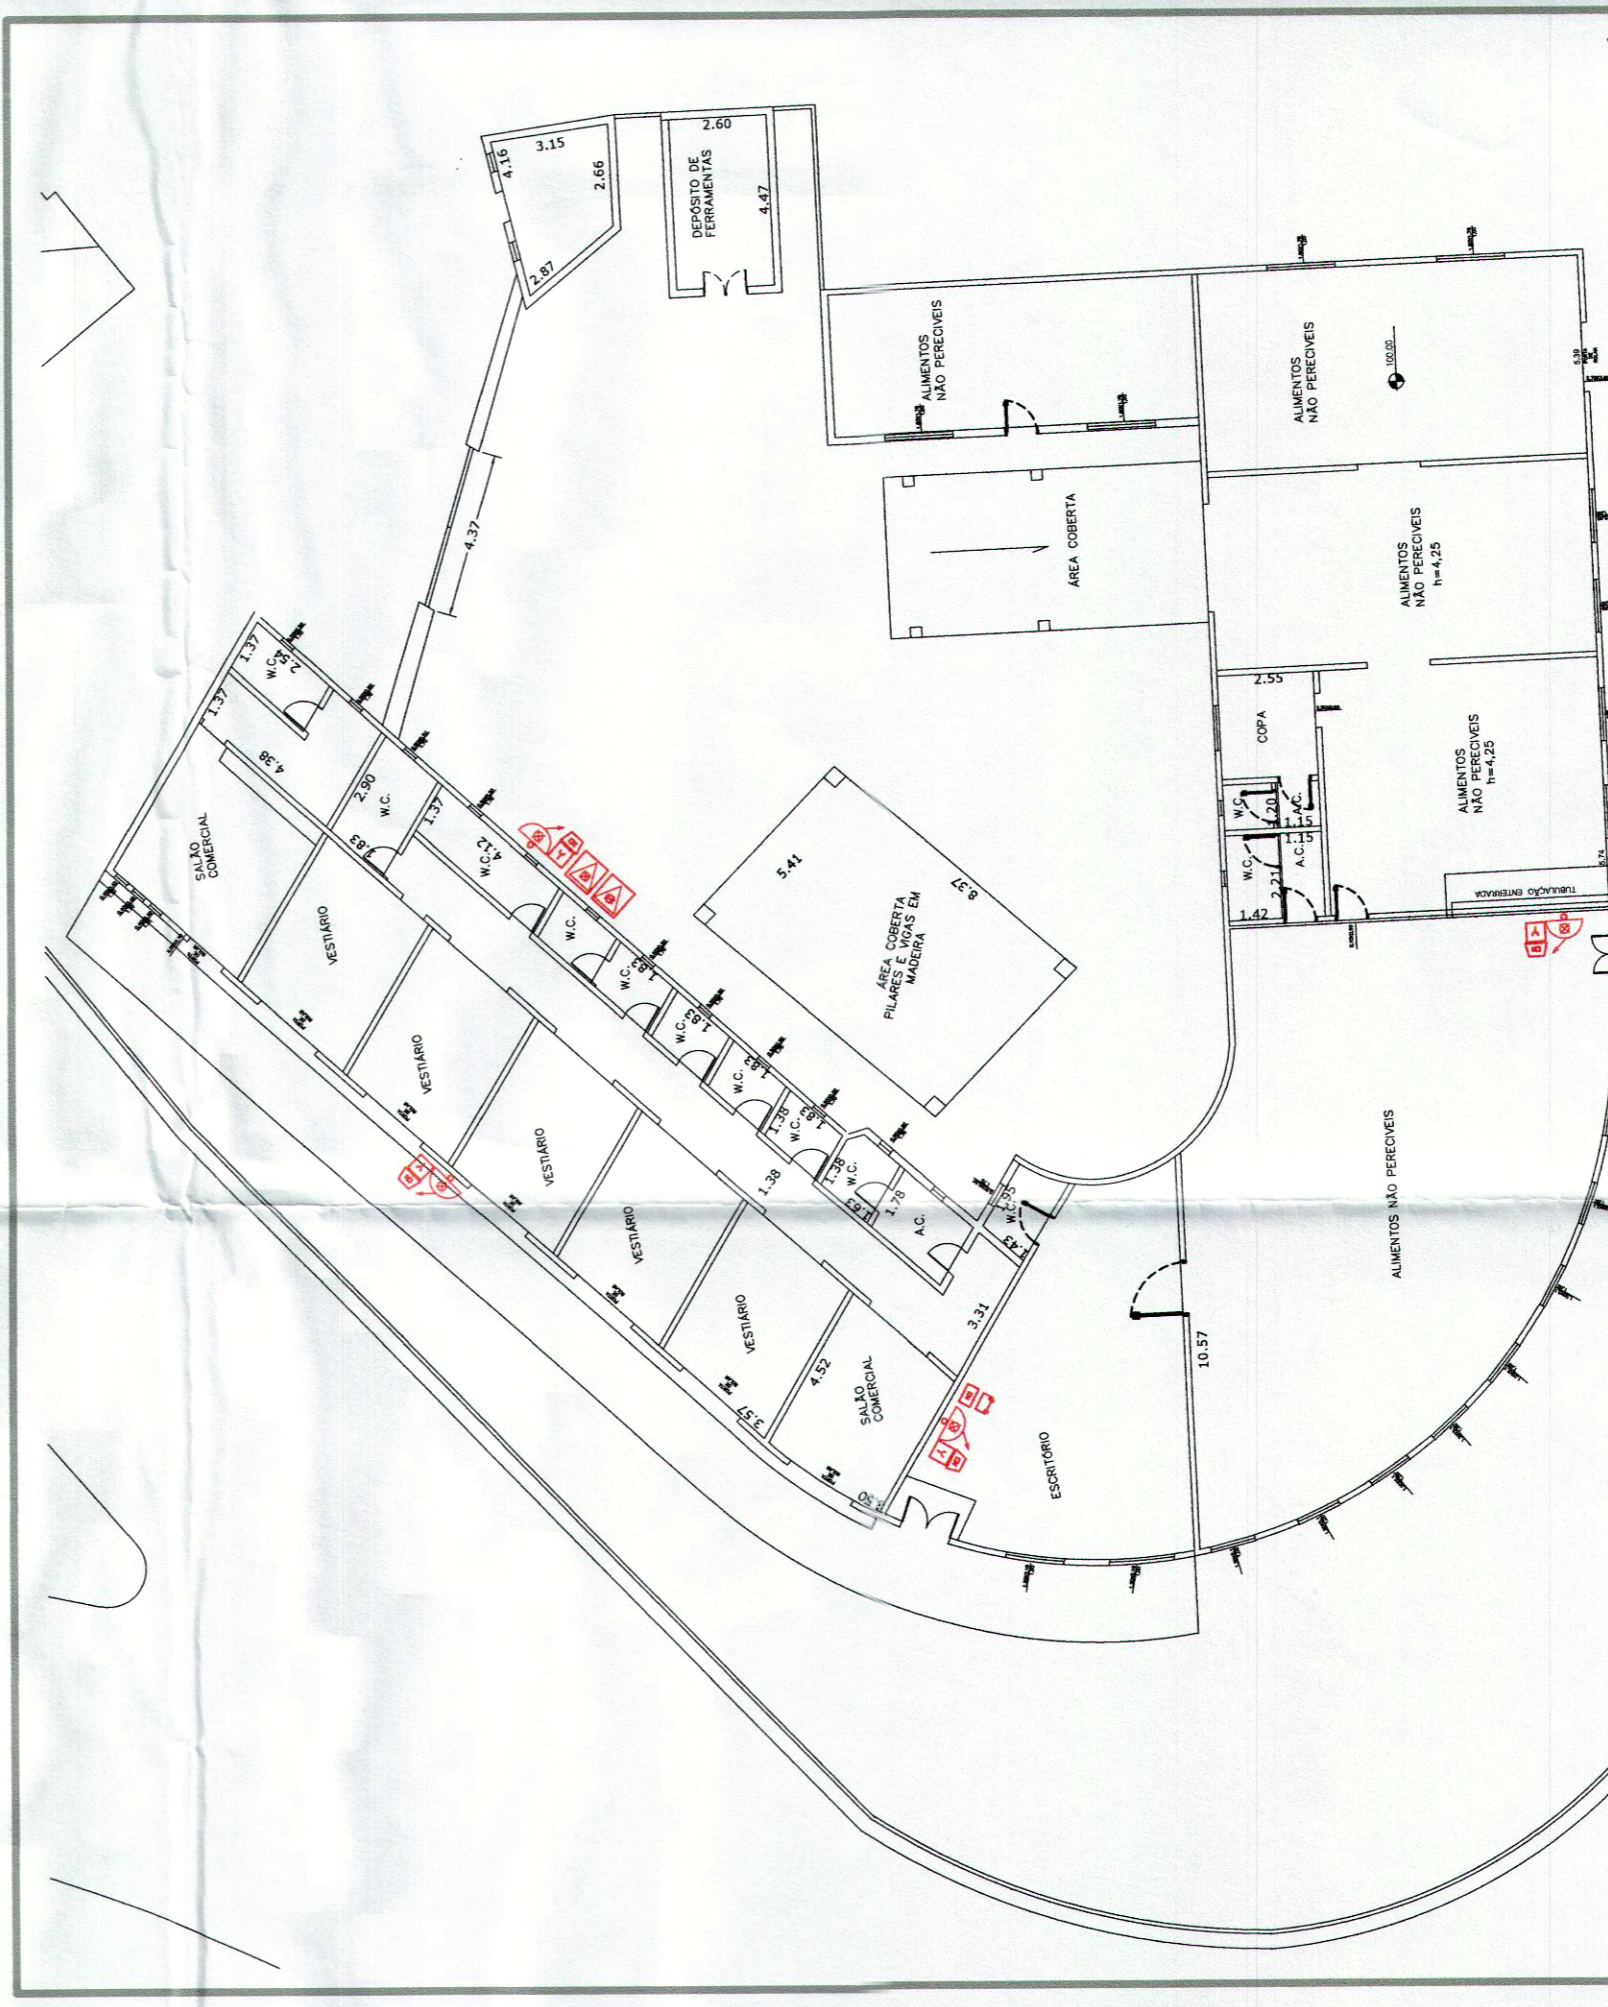
# ALMOXARIFADO GERAL (751,68 m²)

obs: instalação de hidrante visando atender o isomamento de risco;

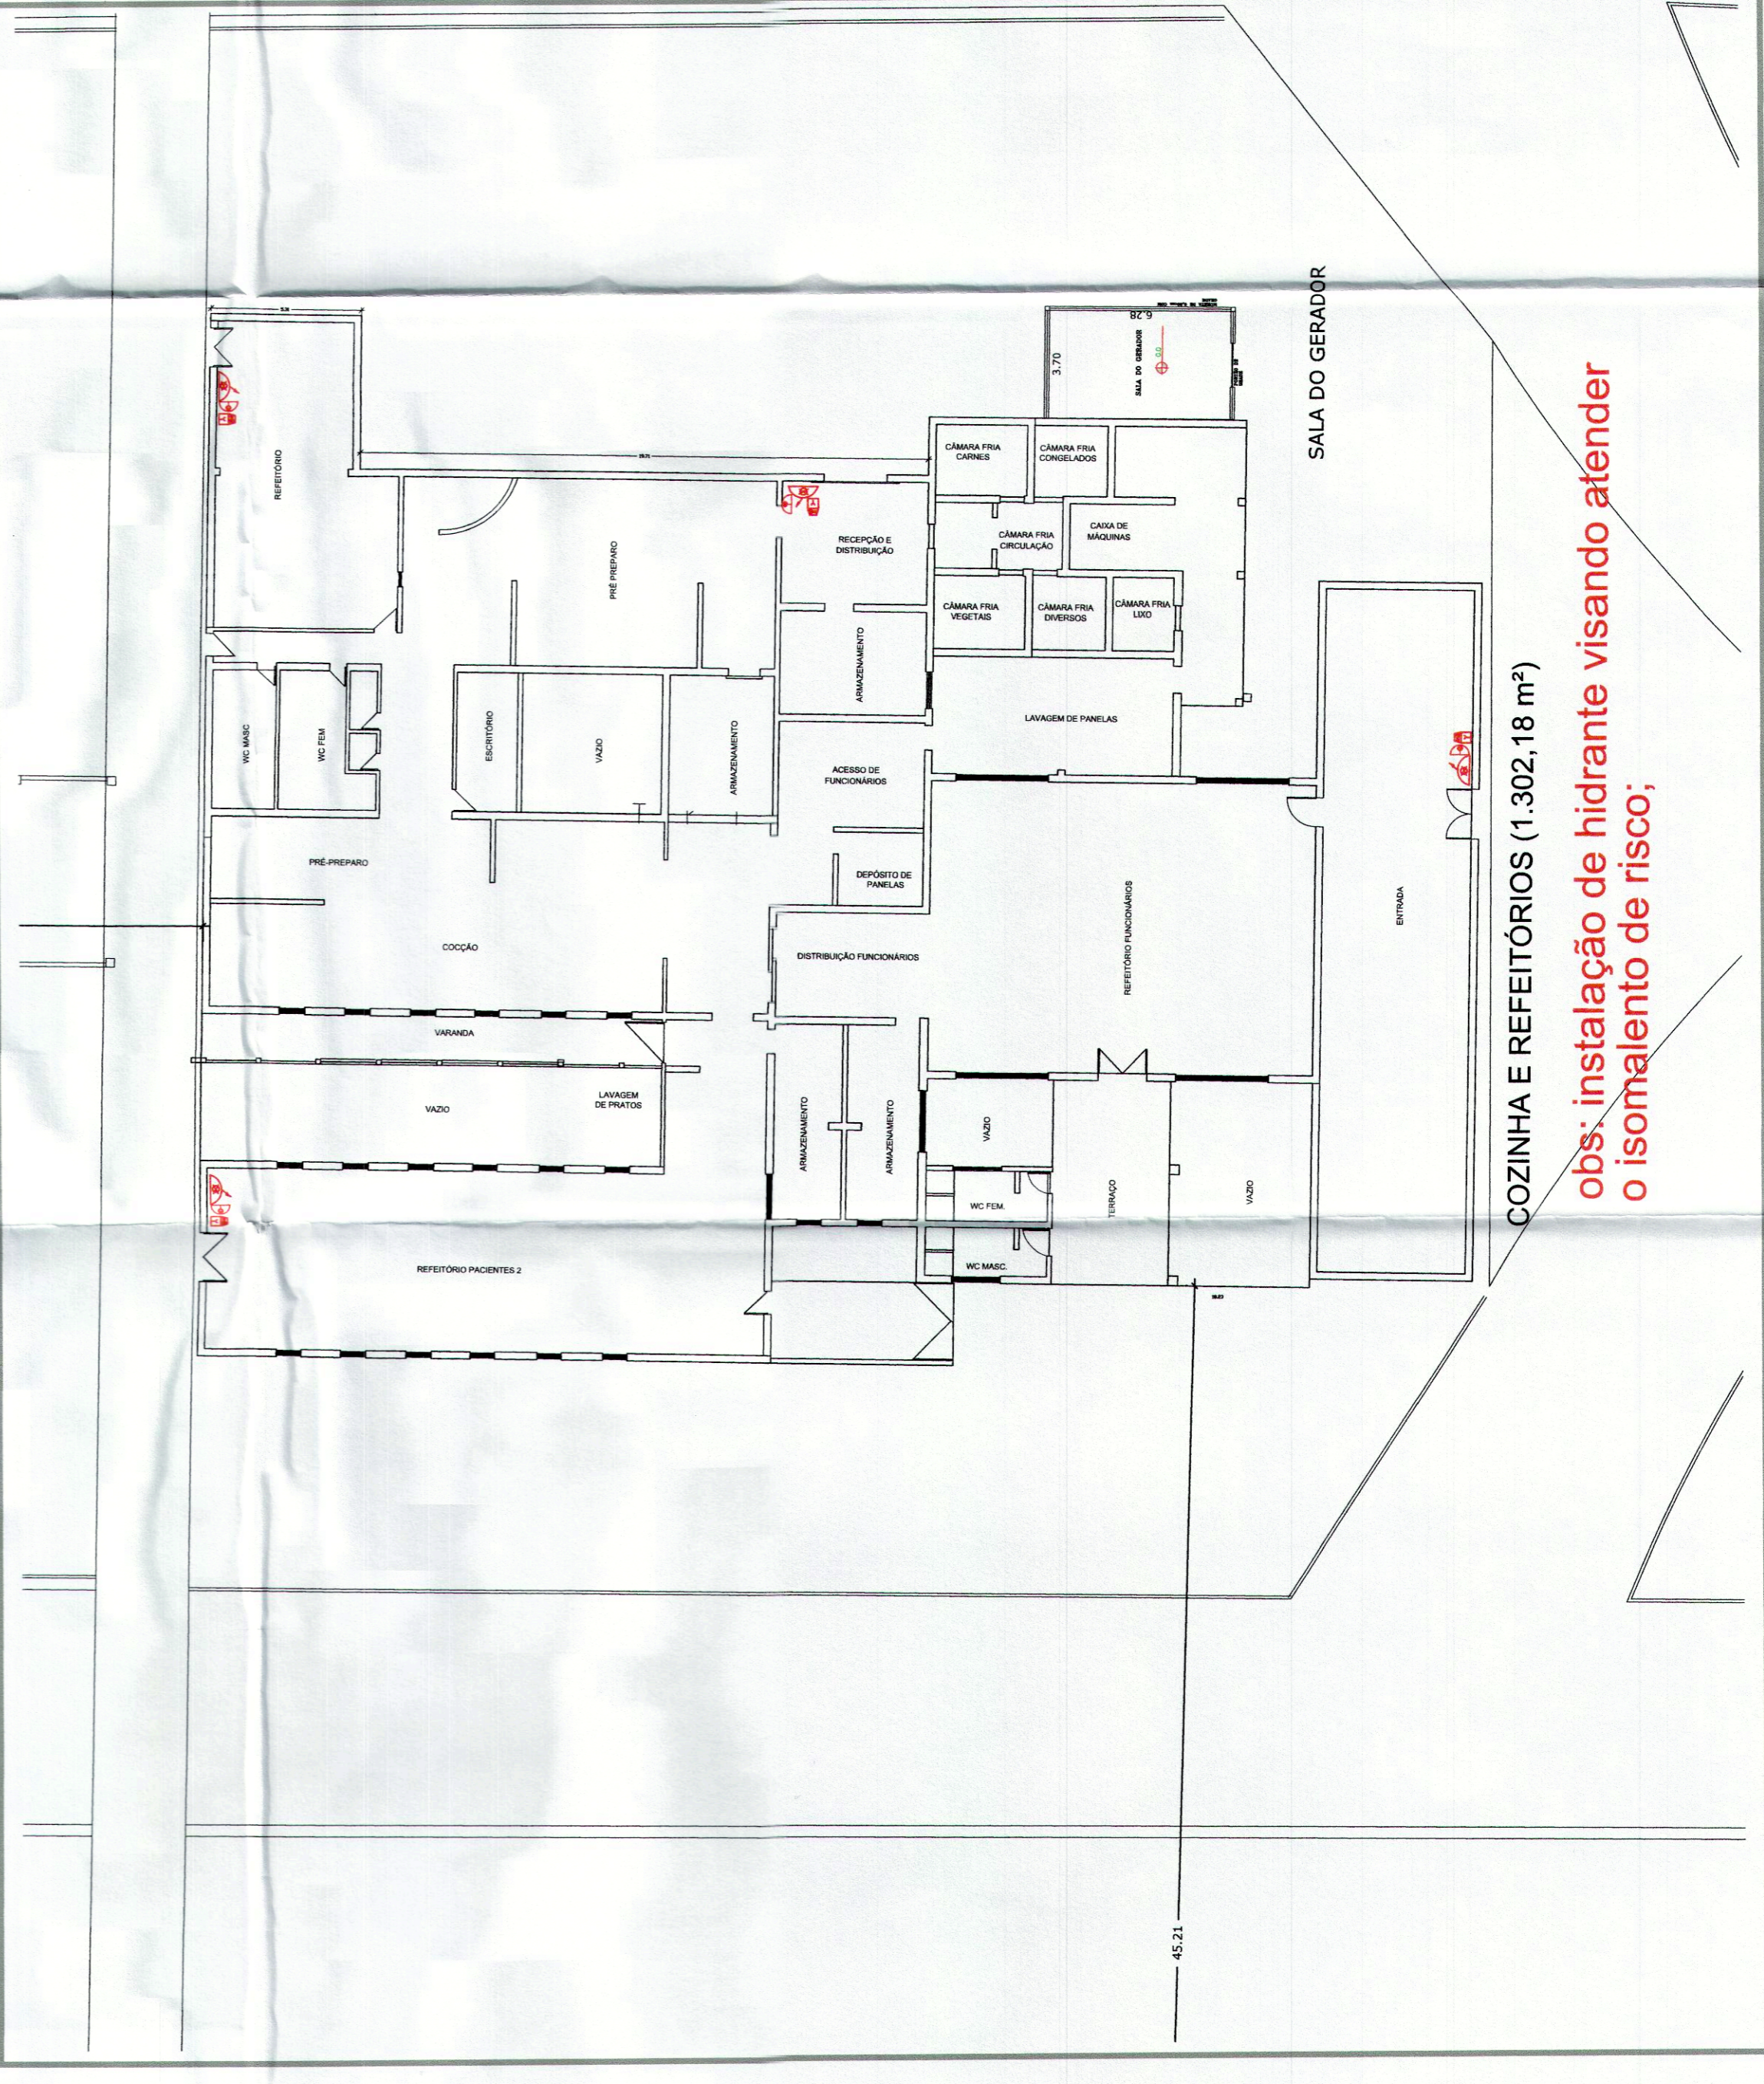
## COZINHA E REFEITÓRIOS (1.302,18 m²)

obs: instalação de hidrante visando atender o isomamento de risco;
