HOSPITAL REGIONAL DR. LEOPOLDO BEVILÁQUA
R. DOS EXPEDICIONÁRIOS, 140 - PARIQUERA AÇU - SP
MAPEAMENTO DE BANCADAS DE AÇO INOX
BA16 a BA23a

PROJETO DE ARQUITETURA

H-040 AR-46

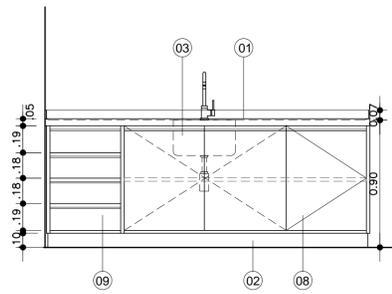
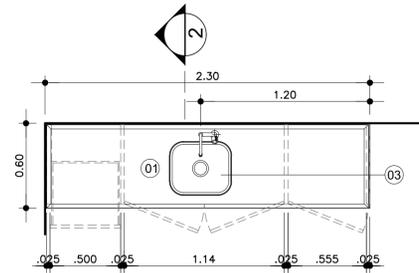
VISTA
ESC. 1:25

BA BANCADA DE AÇO INOX
16 QUANTIDADE: 01 - COLONOSCOPIA (TÉRREO)

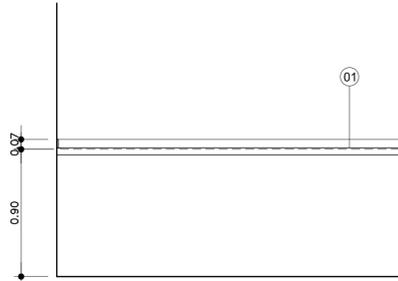
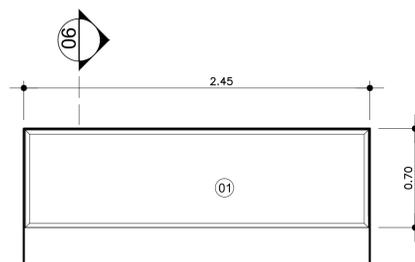
VISTA 1
ESC. 1:25

BA BANCADA DE AÇO INOX
17 QUANTIDADE: 01 - DESINFECÇÃO (TÉRREO)

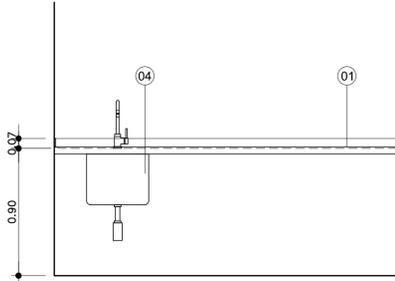
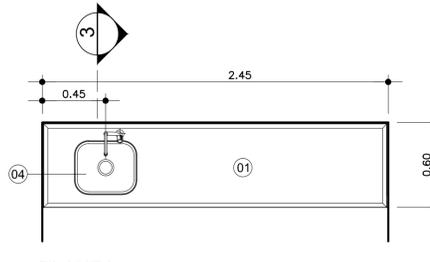
VISTA 1
ESC. 1:25

BA BANCADA DE AÇO INOX
18 QUANTIDADE: 01 - LAVAGEM (TÉRREO)

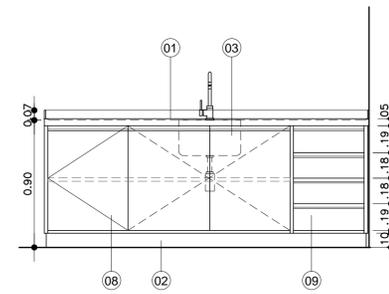
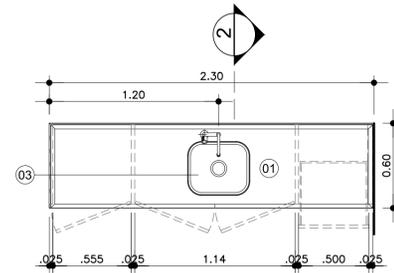
VISTA
ESC. 1:25

BA BANCADA DE AÇO INOX
19 QUANTIDADE: 01 - ENDOSCOPIA (TÉRREO)

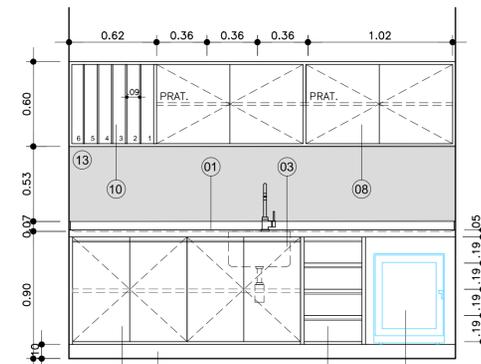
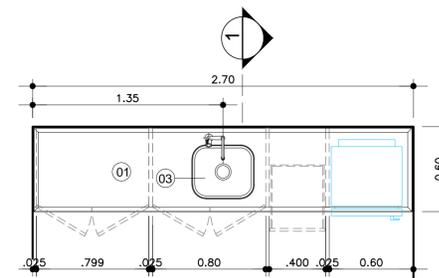
VISTA
ESC. 1:25

BA BANCADA DE AÇO INOX
20 QUANTIDADE: 01 - POSTO (TÉRREO)

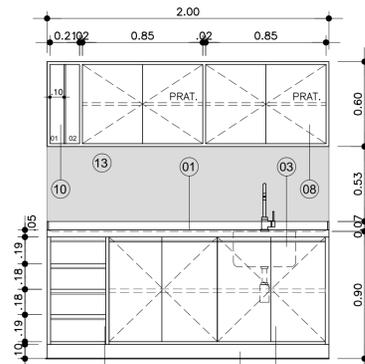
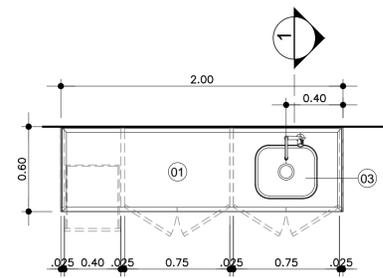
VISTA
ESC. 1:25

BA BANCADA DE AÇO INOX
21 QUANTIDADE: 01 - PREPARO/ RECUPERAÇÃO (TÉRREO)

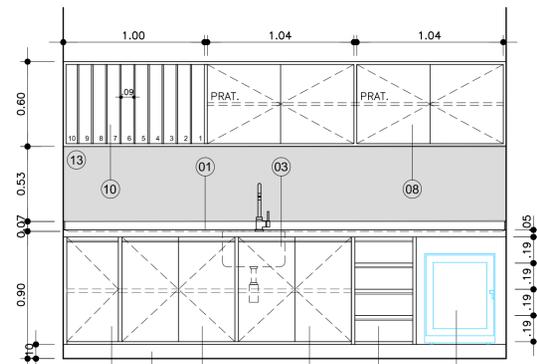
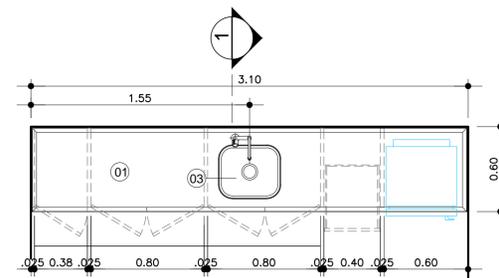
VISTA
ESC. 1:25

BA BANCADA DE AÇO INOX
22 QUANTIDADE: 01 - POSTO UTI ADULTO (1º PAVIMENTO)
01 - POSTO UTI NEO (1º PAVIMENTO)

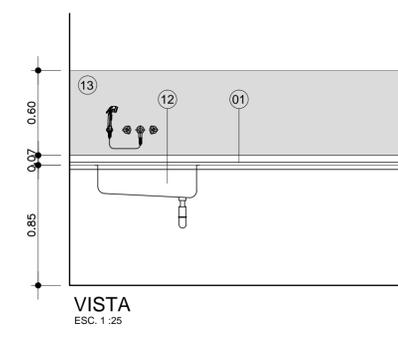
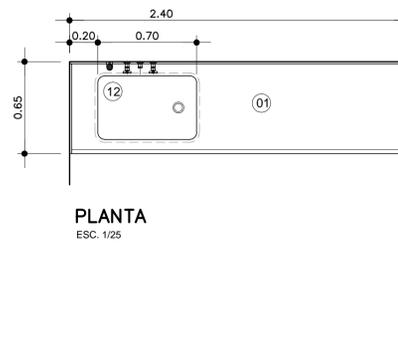
VISTA
ESC. 1:25

BA BANCADA DE AÇO INOX
23 QUANTIDADE: 01 - CUIDADOS/ HIGIENIZAÇÃO (1º PAVIMENTO)

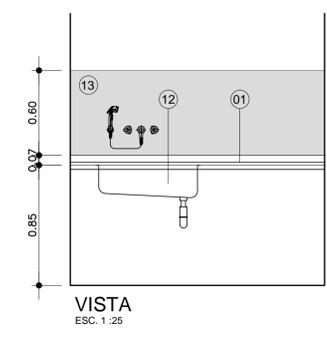
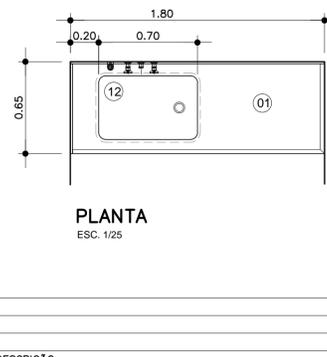
VISTA
ESC. 1:25

BA BANCADA DE AÇO INOX
23a QUANTIDADE: 01 - CUIDADOS/ HIGIENIZAÇÃO ISOLAMENTO (1º PAVIMENTO)
